4.5 Installation von Blitz- und Überspannungsschutz

Installation von Blitz- und Überspannungsschutz

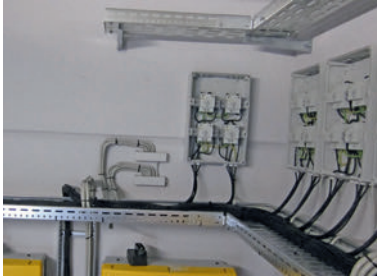
Abb. 4.5-3: Ableitung parallel zu geschützten Stromkreisen geführt,
Quelle: VGH Versicherungen

Bei der Montage des Überspannungsschutzes ist häufig zu bemängeln, dass dieser unvollständig ausgeführt wird. So werden beispielsweise zum Schutz der Wechselrichter zwar auf der AC-Seite Schutzgeräte montiert, die DC-Seite oder Datenanschlüsse jedoch übersehen. Die Installation der Schutzgeräte erfolgt häufig an zu langen Anschlussleitungen oder diese werden parallel zu geschützten Stromkreisen verlegt.

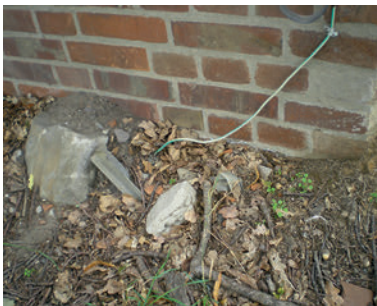
Abb. 4.5-4: Behelfsmäßige Erdungsanlagen,
Quelle: VGH Versicherungen

Ebenfalls unsinnig ist der Anschluss von Überspannungsschutzgeräten an behelfsmäßige Erdungsanlagen ohne Verbindung zur elektrischen Anlage des Gebäudes oder der PV-Anlage. Vor der Installation der Schutzgeräte ist zunächst der Potentialausgleich fachgerecht herzustellen.

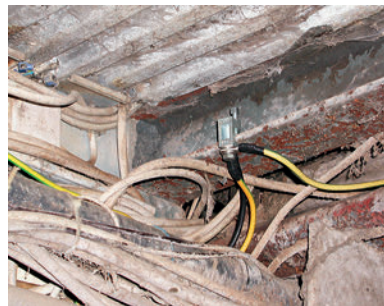
Abb. 4.5-5: Behelfsmäßige Erdungsanlagen,
Quelle: VGH Versicherungen

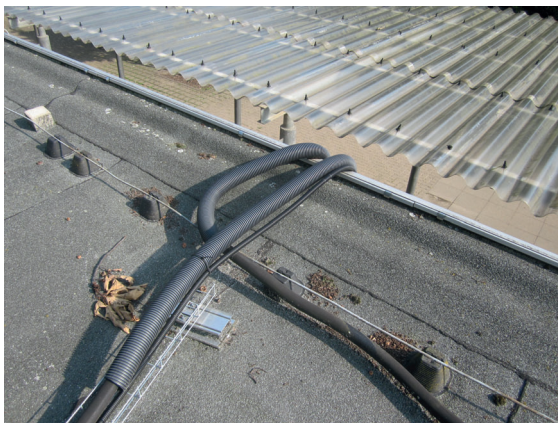
Abb. 4.5-5: Trennungsabstand nicht eingehalten, Beispielbild 1, Quelle: VGH Versicherungen

Die Ergebnisse von Besichtigungen zeigen, dass oftmals trotz gegenteiliger Planung die erforderlichen Trennungsabstände zwischen blitzstromtragenden Bauteilen und Komponenten der PV-Anlage bei der Ausführung nicht eingehalten werden.

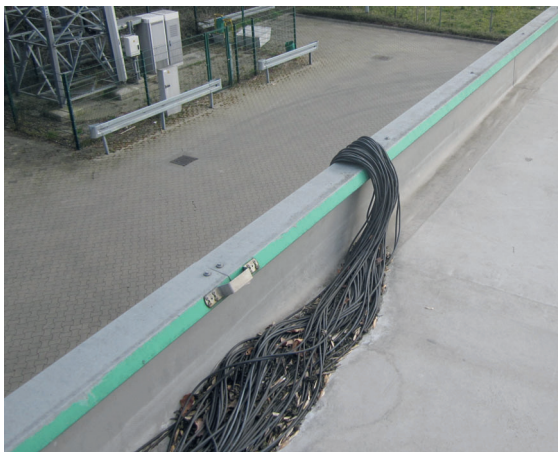
Abb. 4.5-6: Trennungsabstand nicht eingehalten, Beispielbild 2, Quelle: VGH Versicherungen

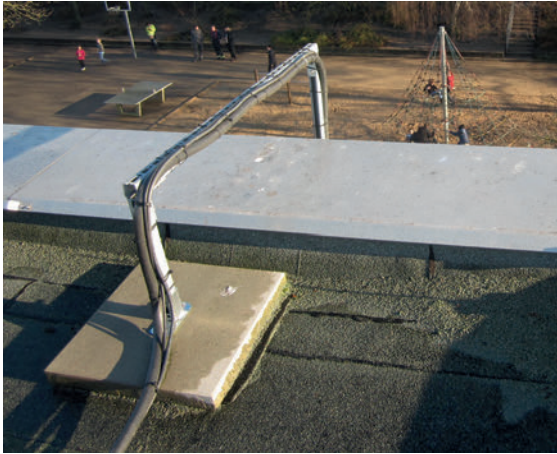
Abb. 4.5-9: Trennungsabstand eingehalten, Quelle: VGH Versicherungen

Insbesondere die Metallabdeckungen der Attika werden häufig an den äußeren Blitzschutz angeschlossen. Sollen nun die DC-Leitungen auf der Fassade geführt werden, ist

die Einhaltung eines Trennungsabstands oftmals nur mit einer aufwendigeren Konstruktion möglich.

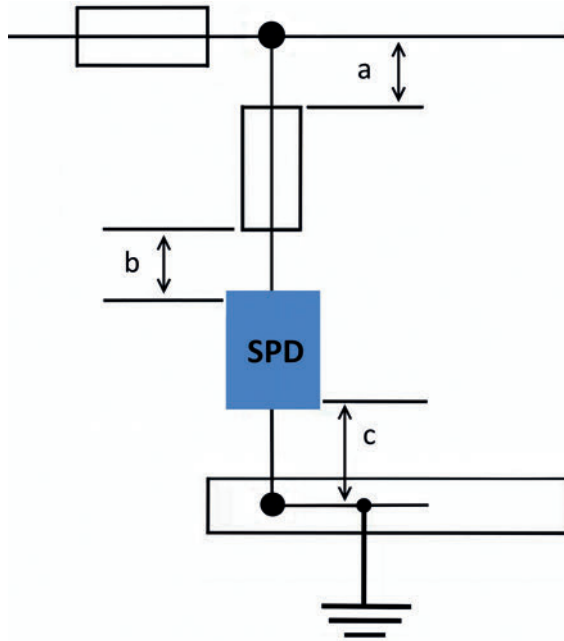
Abb. 4.5-10: Länge Leitungskabel, Quelle: VGH Versicherungen

Diesbezüglich sind die Vorgaben der DIN VDE 0100-534 zu beachten. Demnach darf die Leitungs-

länge der Anschlussleitungen (Summe a, b, c) 0,5 m nicht überschreiten.
